煤焦油加工厂冷却器泄露事故树分析

摘要:对煤焦油加工厂冷却器泄露事故进行了事故树编制.通过对事故树利用数值法进行分析,获取了该事故树的最小割集和最小径集.根据分析结果,提出了防止泄露事故发生的对策,并对每一种对策进行了简要阐释.最终形成了防止泄露事故的具体方案,取得了良好的效果.

Fault Tree Analysis of Cooler Leakage in a Coal Tar Processing Factory

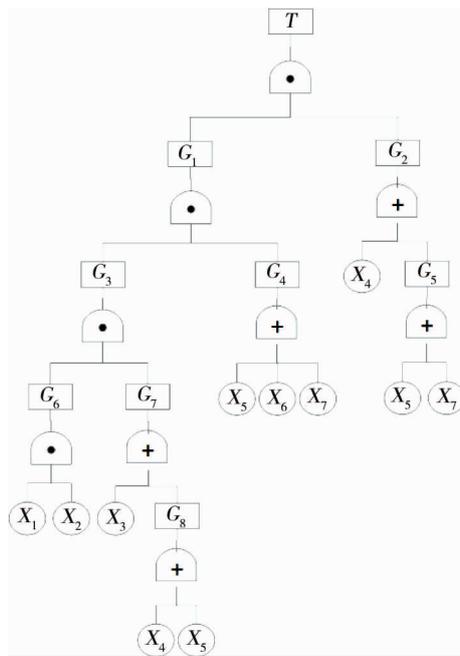
图 1 冷却器泄露事故树

在以上工作基础上,进行了事故树的编制.所得到的事故树如图 1 所示,图中各符号的性质、意义如表 1 所示.

在该事故树中,顶事件选为冷却器泄露事故.根据安全学原理,我们把冷却器泄露事故做如下定义:由于冷却器中的物料发生泄露,从而导致了设施设备、人员和环境受到了某种程度的危害.根据该定义,事故的发生包含了物料泄露这一物理原因,以及泄露处理不到位这一管理原因.

经计算,本事故树有27个最小割集,如 $\{X_1, X_2, X_3, X_4, X_5\}$, $\{X_1, X_2, X_3, X_4, X_6\}$ 等.结果说明,对于冷却器泄露事故,有27种发生事故的 mode,所以,出故障的可能性较大.

通过计算可知,该事故树有5个最小径集,分别为 $\{X_1\}$, $\{X_2\}$, $\{X_5, X_6, X_7\}$, $\{X_4, X_5, X_7\}$, $\{X_3, X_4, X_5\}$.也就是说,只要确保这5个最小径集里面的任意1个的事件全部不发生,冷却器泄露事故就不会发生.

1)保证 $\{X_1\}$ 不发生. X_1 的意义是:物料的腐蚀性强.研究发现,在回收车间的物料中含有固定铵盐,该铵盐以溶于水的形式存在.当固定铵盐遇到高温,会分解产生 H_2S 和 HCl 等组分,这些组分容易与碳钢发生反应,最终导致翅片管内壁穿孔.解决措施为:焦油脱水和加纯碱液.焦油脱水的目的是让固定铵盐尽量少的进入蒸馏和冷却环节.加纯碱液的目的是去除固定铵盐,从根本上消除气态 H_2S 和 HCl 的存在.文献表明,还有一些其他的缓蚀剂可以考虑加进去,如双咪唑啉季铵盐缓蚀剂等^[6].

2) 保证 $\{X_2\}$ 不发生。 X_2 的意义是:管材耐腐蚀性差.由于该厂冷却器内壁采用的是碳钢管,对 $H_2S-HCl-H_2O$ 腐蚀环境的耐受性不好,所以常有腐蚀穿孔出现.解决措施:更换更耐腐蚀的材料,如钛合金TA2,Incoloy 825合金等,也可以考虑在碳钢管内壁加涂层和衬里^[7,8].

3) 保证 $\{X_5, X_6, X_7\}$ 不发生.这3个事件对应的上层事件是 G_4 ,也就是发现腐蚀孔未能及时修补.原因可能是管理混乱,培训缺失或维修困难.管理方面采取的措施:加强企业管理,对职工定期进行专业技能培训,尤其是发生腐蚀穿孔后的修补措施培训.维修困难指的是由于冷却器的翅片管排列密集这一特殊构造,其中某一根翅片管(尤其是不靠近外侧的翅片管)发生腐蚀后,腐蚀孔所在位置人和工具无法接触到.解决措施:更改冷却器翅片管的连接方式,使每根翅片管独立运作,独立开关,便于拆卸^[9].

4) 保证 $\{X_4, X_5, X_7\}$ 不发生.这3个事件对应的上层事件是 G_2 ,也就是发生泄露事故后应对不及时,造成了重大的人员,设施设备和环境灾害.应对措施:有泄露发生后的处置预案,对工人加强泄露发生后处置措施和流程的培训,管理层责权明确,在泄漏发生后指挥有力,处置得当^[9].

5) 保证 $\{X_3, X_4, X_5\}$ 不发生.这3个事件对应的上层事件是 G_7 ,也就是平常翅片管有缺陷没有能够及时检测出,从而最终导致了泄露的发生,原因可能是检测手段落后,制度缺失和管理混乱.管理方面应采取的措施为:细化对翅片管腐蚀情况的定期检查制度,对翅片管的检查加强管理,常抓不懈.检测手段落后指的是现有的翅片管腐蚀情况检测仪器不能够及时跟踪发现腐蚀点发展情况,导致腐蚀发展情况不明.措施为引进更先进的腐蚀情况检测设备,做到对腐蚀发展情况了然于胸,并及时采取治理措施^[10].
